## **Натурные испытания служебных характеристик наплавленной коронки рыхлителя бульдозера Komatsu D375A**

*Институт физико-технических проблем Севера им. В. П. Ларионова СО РАН, г. Якутск*

## **Field Tests of Performance of Built-Up Ripper Crown of Komatsu D375A Bulldozer**

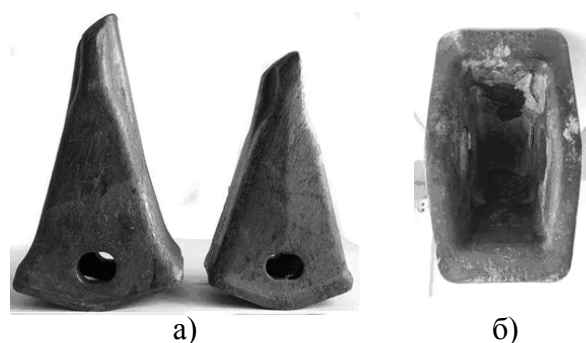
Рис. 1. Изношенные коронки рыхлителя: а) общий вид; б) вид сверху

На рис. 1, а–б показаны изношенные коронки рыхлителя бульдозера Komatsu D375A, отработанные на карьере ООО «Монолит» (п. Верхний Бестях Хангаласского района Республики Саха (Якутия)). Износ коронки достаточно большой, практически отсутствует рабочая грань коронки. Перемещение режущей кромки исследуемой

коронки рыхлителя в результате изнашивания составило приблизительно  $\approx 100$  мм; на рис. 2, а показана характерная поверхность трения этого участка.

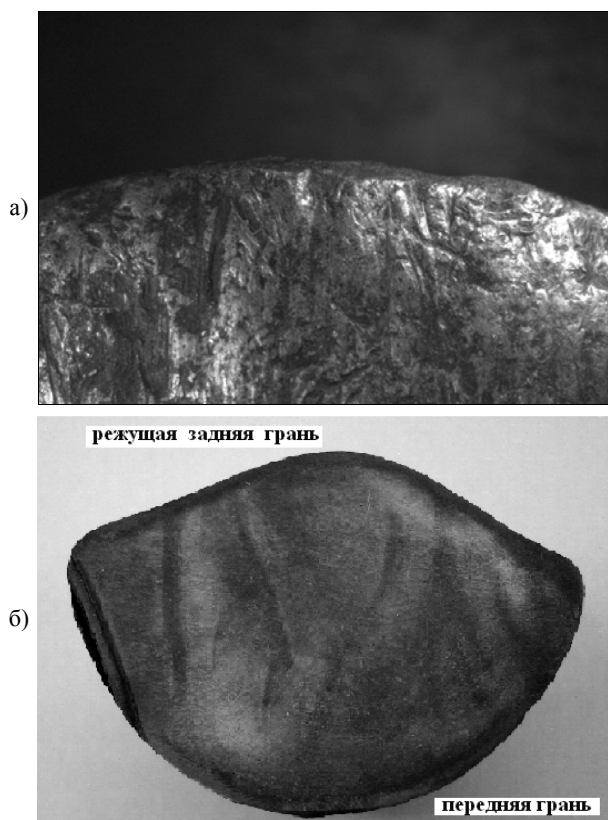
Рис. 2. Исходный материал коронки рыхлителя: а) поверхность трения; б) структура

Для исследования состава, структуры и свойств были изготовлены поперечные шлифы коронки (рис. 2, б). Металлографическим анализом выявлено, что металл коронки имеет, как это свойственно кованным изделиям, зонально неоднородное строение. По химическому составу материал коронки рыхлителя наиболее близок к отечественной легированной улучшаемой конструкционной стали 35ХГСА (ГОСТ 4543–71) [9]. Стали этого класса (хромансиль) применяются для ответственных сварных конструкций, а также при изготовлении деталей, работающих в условиях износа. Высокие прочностные свойства хромансиль обеспечиваются получением сорбитообразных структур, либо структуры нижнего бейнита. Легирующие элементы хромокремнемарганцевой стали повышают пределы текучести и прочности, расширяют область существования феррита и увеличивают его прочность [10]. Результаты исследования состава, структуры и свойств исходного материала коронки рыхлителя подробно приведены в ранней работе авторов [11].

Поверхность трения режущей грани имеет градиентную по высоте структуру и характеризуется более высокими значениями параметров Ra, Rq, Rz. Данные характеристики влияют на уровень критических давлений на выступы поверхности трения, когда упругие деформации переходят в пластические [7, 8]. При таких давлениях начинаются необратимые процессы на поверхности рабочего элемента, приводящие к его катастрофическому изнашиванию (рис. 1).

Металлографический анализ равновесной поверхности трения исходной коронки показывает, что основными элементами при ударно-абразивном изнашивании являются лунки, риски и борозды [11]. Глубина и форма лунок, борозд разнообразны, они определяются абразивными частицами разрабатываемого грунта (рис. 2, а). В рельефе поверхности изнашивания ко-

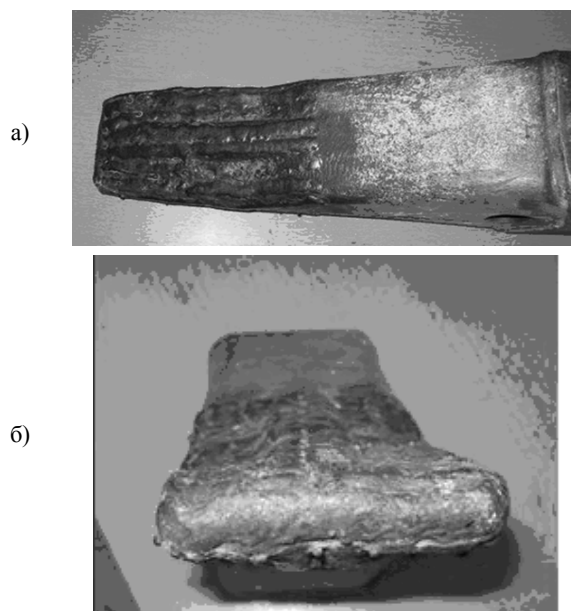
Рис. 3. Наплавленная коронка рыхлителя: а) общий вид; б) восстановленная поверхность трения

Восстановление изношенных коронок рыхлителя до первоначальных размеров ввиду большого износа требует больших затрат и технологических трудностей, что является экономически невыгодным. Поэтому по рекомендуемым параметрам наплавки (табл. 1) был нанесен дополнительный упрочняющий слой металла порошковой проволокой ПП 70Х4М3Г2ФТР (рис. 3).

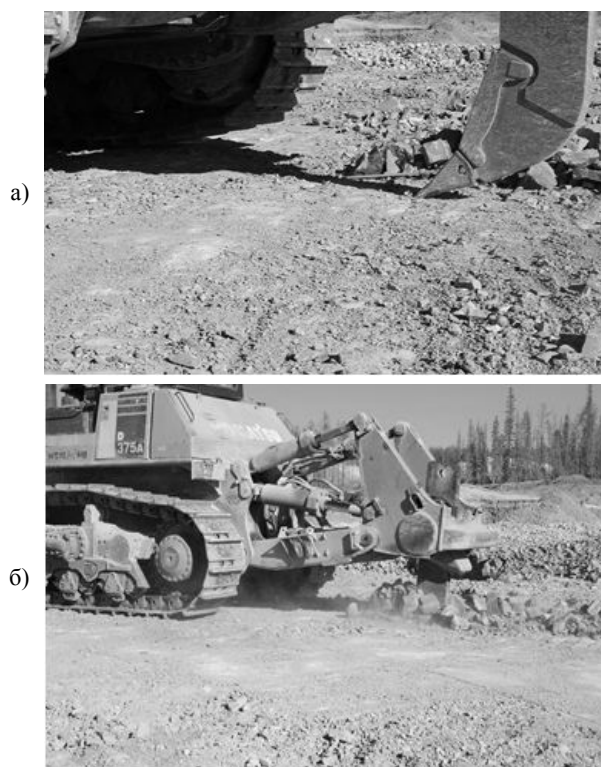
ной ~30 м в количестве 40 проходов. Расстояние между проходами составляет ~50 см, глубина прохода ~40 см (рис. 4, а). Во время проведения натурных испытаний периодически, после каждой проходки, производился визуальный измерительный контроль коронок. Результатами контроля установлено, что рабочая поверхность коронки не изнашивалась, геометрические размеры коронки практически не изменились.

Рис. 4. Натурные испытания коронки бульдозером Komatsu D375A: а) рыхлитель с коронкой; б) испытания на излом при разных углах атаки

Для проверки технических характеристик восстановленных коронок рыхлителя проведены испытания на излом (отжим с изменением угла атаки, рис. 4, б). При этом изгибающая нагрузка на коронку передается с изменением угла атаки под собственным весом бульдозера, в данном испытании коронка выдержала нагрузку 1/3 веса бульдозера (общий вес Komatsu D375A 69 тонн). Это свидетельствует о том, что восстановленная коронка рыхлителя имеет высокие показатели прочности к излому.

Таким образом, натурными испытаниями в процессе рыхления горной породы (скальнико-плита) установлено, что восстановленная коронка имеет высокую работоспособность, практически не отличается от новых заводских аналогов. Визуальный осмотр восстановленной коронки после выполненного объема работ пока-

зал, что ее поверхность практически не подверглась износу; отсутствуют сколы, трещины и деформации на наплавленных слоях и не наблюдается изменений геометрических размеров.

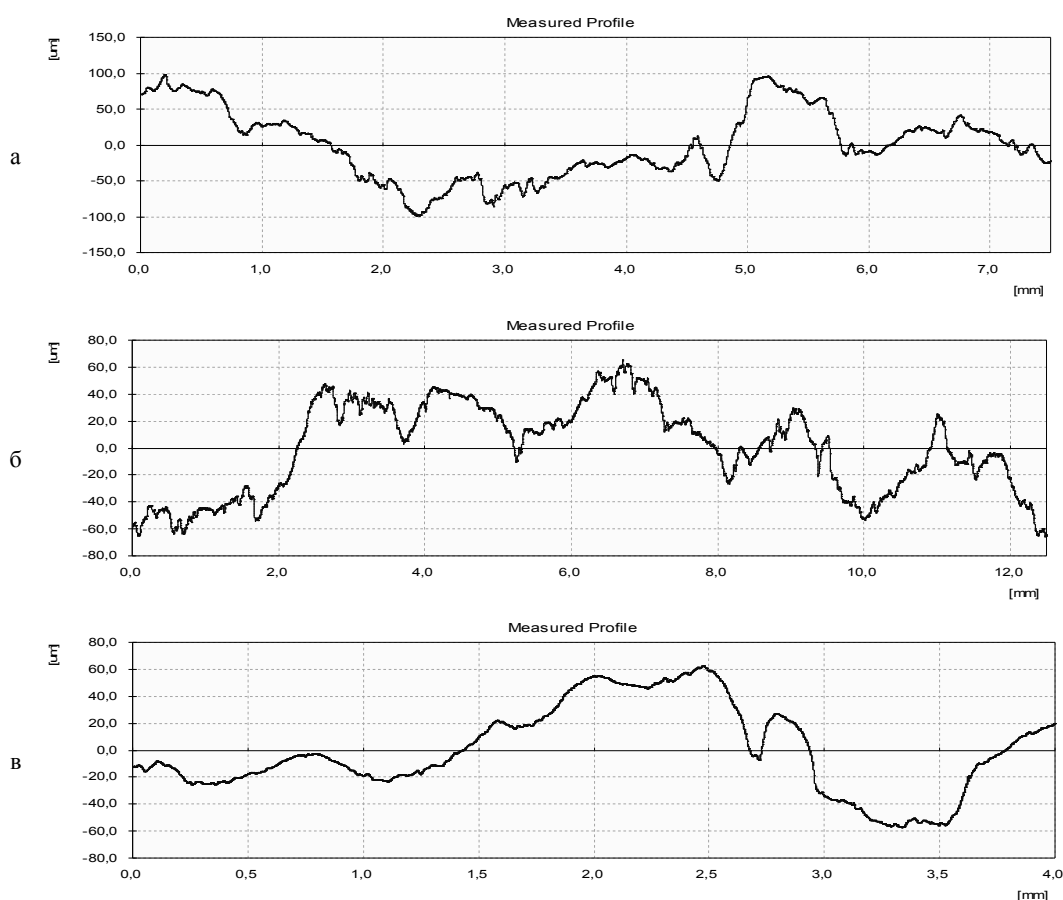
Качественная картина рельефа поверхности трения исходной коронки согласуется с изменением шероховатости (рис. 5, а, б, табл. 3) ввиду более значительного разупрочнения режущей грани по сравнению с передней, износ которой идет с образованием преимущественно лунок и борозд, дающих значительные перепады рельефа; изменение твердости металла передней грани менее значительно и структурные элементы рельефа представлены в основном царапинами и рисками.

Для сравнения в работе исследованы характеристики Ra, Rz, Rq поверхности трения наплавленной коронки рыхлителя в процессе эксплуатации (табл. 4). Шероховатость при натуральных испытаниях возрастает, далее снижается до существенно меньших значений, чем у обеих граней исходной коронки (табл. 3, 4).

Рис. 5. Профили равновесной поверхности трения: а – исходная коронка, режущая грань; б – исходная коронка, передняя грань; в – наплавленная коронка

Если предположить, что через 3 часа работы формируется равновесная поверхность трения упрочненной коронки, это свидетельствует о механизме ударно-абразивного изнашивания наплавленного слоя, отличном от стального материала (рис. 5, а, в). Поэтому для исследования изнашивания актуальным является проведение в дальнейшем металлографического анализа поверхности трения наплавленной коронки.
