## Причины послеремонтного разрушения труб поверхностей нагрева котла, эксплуатируемого в арктических условиях

## Causes of the Post-Repair Failure of Connective Bank of Boiler Operated under Arctic Conditions

Цель данной работы – выявление природы и причин послеремонтного разрушения труб конвективной поверхности нагрева котла ДКВр 20–13, эксплуатировавшегося в арктических условиях. Помимо экспертной значимости, исследования такого плана важны для выявления механизмов и ранжирования факторов, вызывающих ускоренное разрушение материалов в тех или иных условиях функционирования.

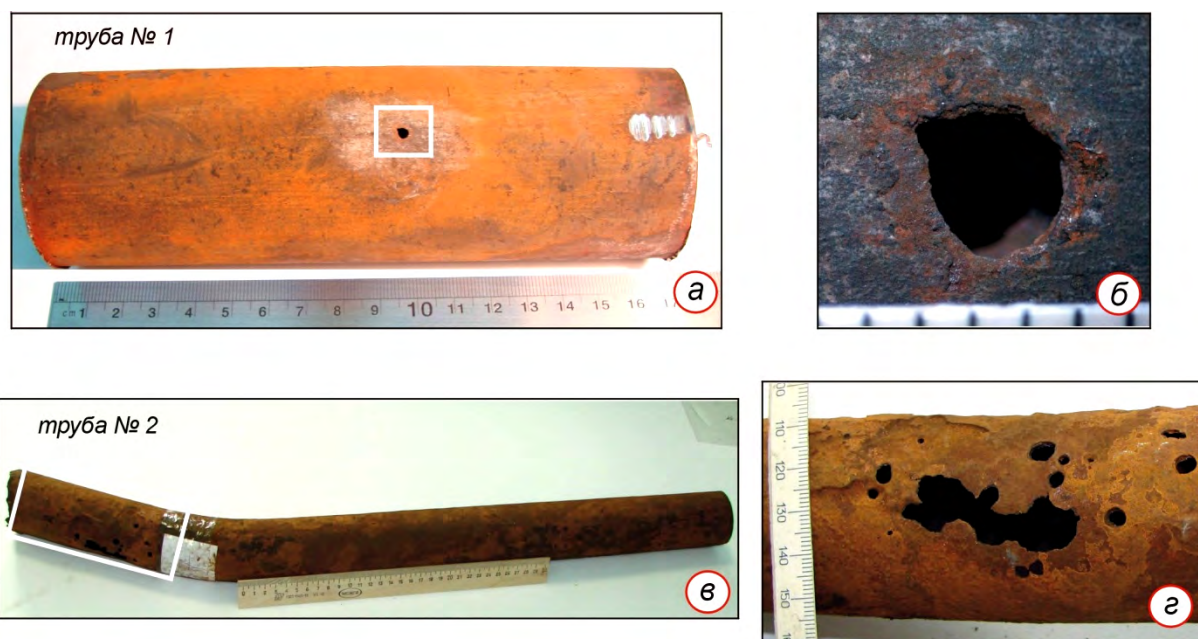
Внешняя поверхность фрагмента № 1, вырезанного из прямого участка, трубы, несмотря на налет ржавчины, выглядит достаточно гладкой, отчетливо заметно сквозное повреждение – свищ диаметром  $\approx 2,5$  мм (рис. 1, а, б). Внутренняя поверхность также равномерно покрыта ржавчиной, содержит небольшие участки отслоений и не имеет серьезных дефектов в виде

трещин, глубоких язвин и раковин; в зоне свища выявляются участки накипи.

Отрезок № 2 криволинейного участка (гиба) трубы имеет неравномерно корродированную внешнюю поверхность и многочисленные свищи различной конфигурации и размеров в зонегиба (рис. 1, в, з). Следует отметить, что гибы являются одними из самых ненадежных участков трубопроводов: при холодной обработке они получают остаточную деформацию и наибольшие напряжения, вследствие чего наиболее подвержены коррозии.

Рис. 1. Общий вид предоставленных на исследование фрагментов труб и увеличенные изображения эксплуатационных повреждений в них: труба № 1 (а) со свищом (б); труба № 2 (в) со скоплениями свищей (з)

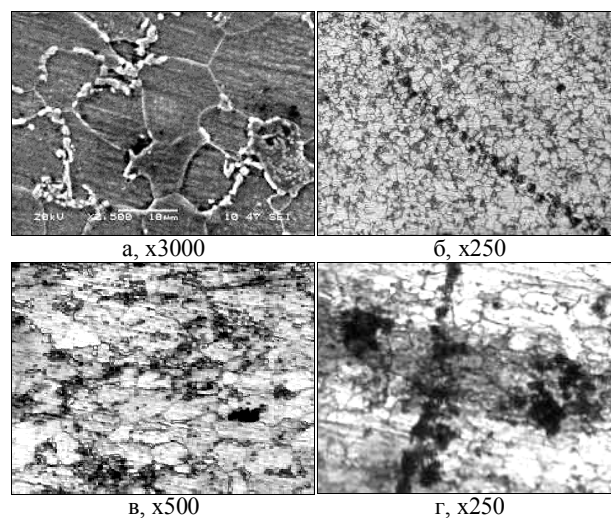
зы), снижающую прочность стали. Такая неблагоприятная с позиций высокотемпературной прочности структура сфероидизированного перлита была выявлена в металле аварийных труб (рис. 2). Четко различаются крупные округлые частицы сфероидизированного карбида, часто декорирующие границы зерен (рис. 2, а, в).

Рис. 2. Сфероидизация перлита (а, в) и графитные цепочки и гнезда (б, з) в металле трубы № 1 (а, б) и трубы № 2 (в, з)

наблюдаемые в трубах включения графита по величине и характеру расположения соответствуют баллу 3 при допускаемом балле 2.

Необходимо подчеркнуть, что как сфероидизация, так и графитизация – свидетельство длительного пребывания труб при температурах выше 470–500°C, что превышает значение +425°C верхнего предела температур эксплуатации для стали 20.

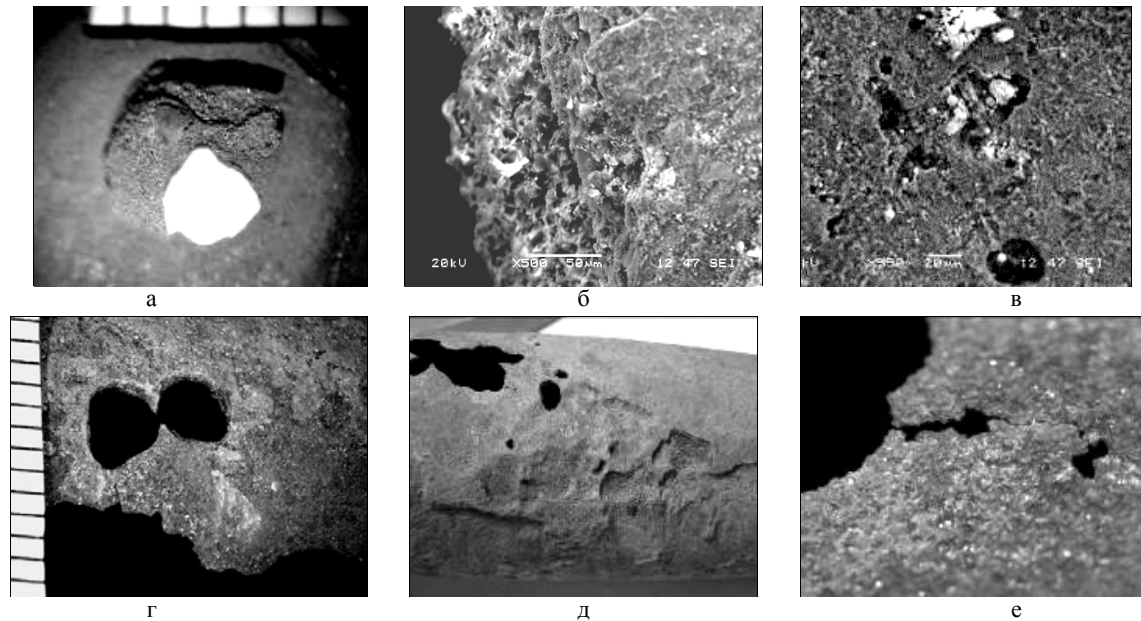
На рис. 3 показано развитие коррозионных процессов в стенках исследованных труб. Во всех случаях наблюдаются коррозионные язвы, эрозийные повреждения различной глубины. Коррозионные разъедания труб происходят как со стороны внутренней стенки, так и с ее внешней поверхности.

Микростроение стенок свища в трубе № 1 представлено на рис. 3, а-в. По периметру свища достаточно хорошо различимы микроразрушения, которые можно определить как группы расслоений, ориентированных в направлении прокатки (рис. 3, б). Механизм их возникновения связан с «вымыванием» перлитных прослоек по границам ферритных кристаллитов. Образование сквозного повреждения идет за счет объединения скоплений продольных микротрещин и отслоения тонких слоев материала. Вследствие продолжающегося локального анодного растворения металла в зонах свищей образуются дополнительные микрораковины и микротрещины (рис. 3, в).

Труба № 2 с гибом помимо коррозии испытала обширную внешнюю эрозию (рис. 3, г). Эти процессы, ослабляя более значительные по площади участки стенки, могут приводить к более масштабным повреждениям трубных элементов, что подтверждается большей площадью сквозных отверстий, образовавшихся в данной трубе (рис. 3, г-е) и утончением обширных участков стенки, приводящим к появлению в них новых свищей и трещин (рис. 3, д, е).

Таким образом, основной механизм нарушения целостности стенок в металле труб конвективного пучка – электрохимические процессы анодного растворения (внутренняя коррозия) и наружной коррозии (эрозии), ускоренные возникновением структурно-химических неоднородностей в металле при работе в режиме перегрева. Термические повреждения при перегреве в первую очередь формируются в металле, работоспособность которого понижена из-за технологических погрешностей изготовления (в данном случае выявлено недопустимо высокое содержание алюминия). Длительный перегрев металла труб подтверждается отсутствием у них признаков общей макродеформации.

**Рис. 3. Эксплуатационные повреждения трубы № 1:** *а* – вид на свищ изнутри; *б* – послойные разъедания металла у края свища; *в* – язвины, раковины, растрескивания; и трубы № 2: *г* – слияние свищей; *д* – эрозионные поражения наружной поверхности трубы, *е* – трещинообразование

В заключение следует отметить, что деградация материала поверхностей нагрева котлов с появлением дефектов, приводящих к их отказам при малых сроках эксплуатации, как правило, обуславливается нарушениями эксплуатационных и ремонтных регламентов. Очевидной рекомендацией для предотвращения подобных послеремонтных аварий котельных установок (наряду с обеспечением правильного стабильного режима эксплуатации и режима консервации при простоях котлов во избежание стояночной коррозии) является обязательный входной контроль металла ремонтной трубной продукции, качество которой должно соответствовать требованиям стандартов.
